Aveling & Porter 10845 – Das vierte Jahr

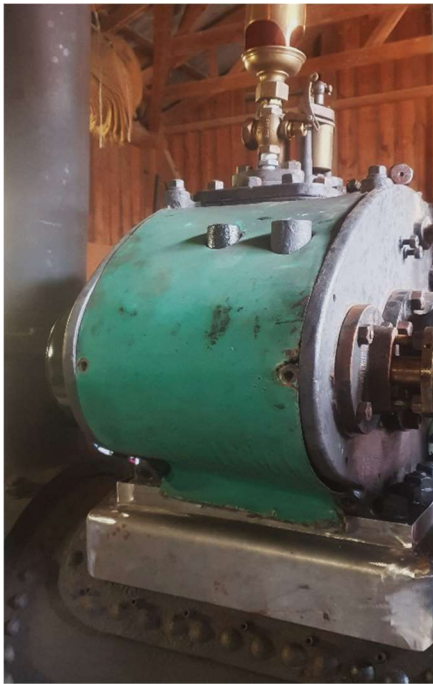
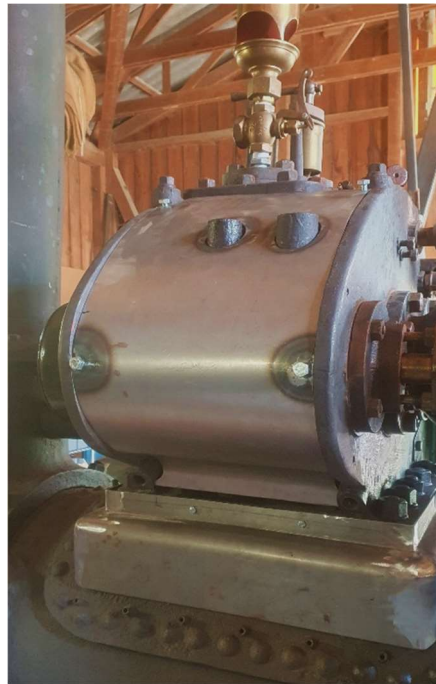
Mit diesem Wissen wurde mit Ansteigen der Temperaturen gegen Ende März mit den Arbeiten an der Kesselverschalung begonnen. Die originalen Bleche waren so weit durchgerostet, dass sie nur noch als Vorlage dienen konnten. Als Erstes wurde das Verschalungsblech der linken Zylinderseite angepasst. Hier konnte auf das ursprüngliche Blech als Schablone zum Bohren der Befestigungslöcher zurückgegriffen werden. Da diese extrem am Rand des Bleches zu liegen kommen, wurden auf der Rückseite Unterlagscheiben als Verstärkung der Bohrungen angelötet.

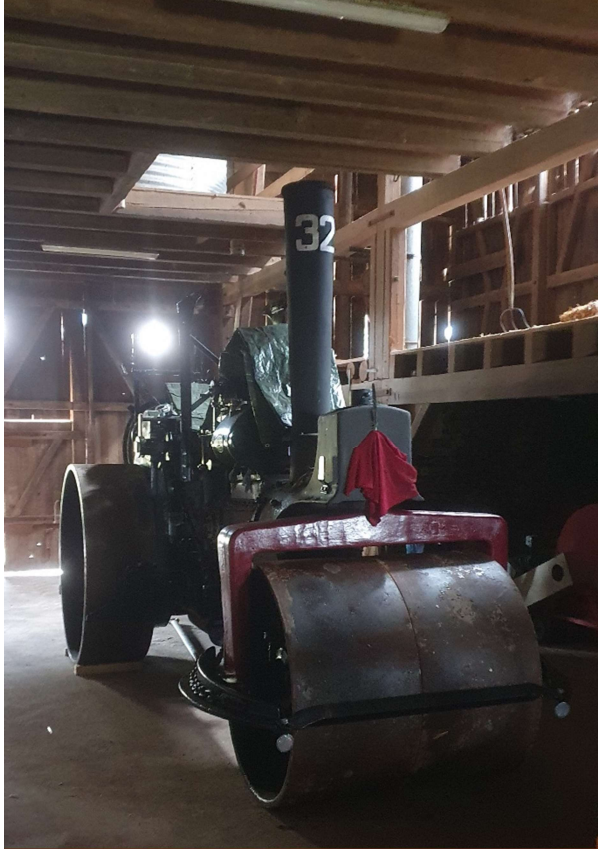
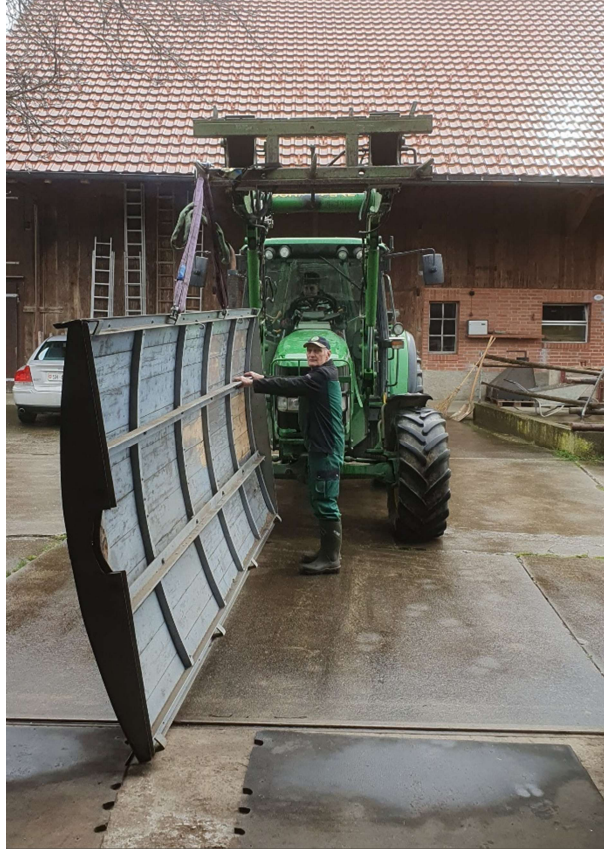
Dazu musste die Walze erstmal ins Exil, damit in der Werkstatt genügend Platz geschaffen werden konnte, um das Dach von seinem Lagerplatz hervorzuholen, stand es doch seit Anfang der Revisionsarbeiten an die Wand gelehnt hinter diversen Einrichtungen.

Das Dach wurde anschliessend am Kran hängend von der alten Farbe befreit. Die Stahlteile wurden mit Nadelhammer und Stahl-Topfbürste bearbeitet, das Holz zuerst mit einer Messing-Topfbürste von der Farbe befreit und dann mit dem Schwingschleifer wieder in Form gebracht.

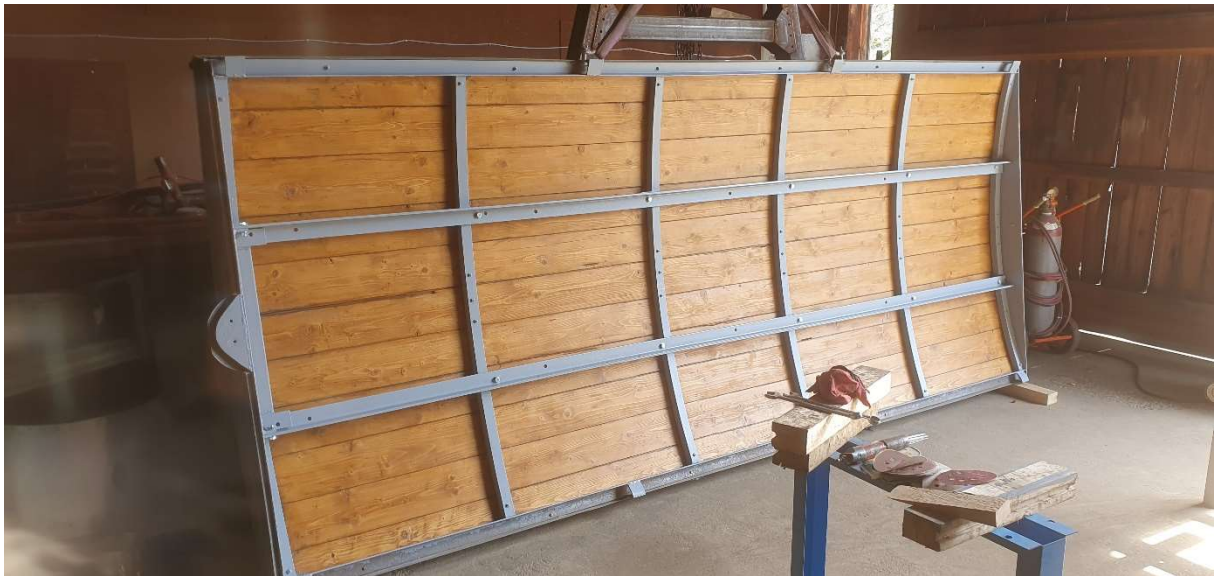
Um Die Unterseite etwas freundlicher zu gestalten wurden nur noch die Stahlteile mit hellgrauer Farbe gestrichen, das Holz wurde mit farbloser Lasur behandelt.

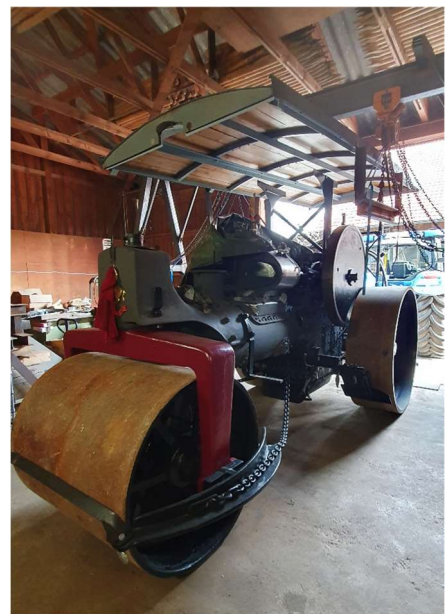
Als das Dach fest an der Walze befestigt war, konnte der Kamin wieder aufgesetzt und ebenfalls mit dem Dach verschraubt werden.

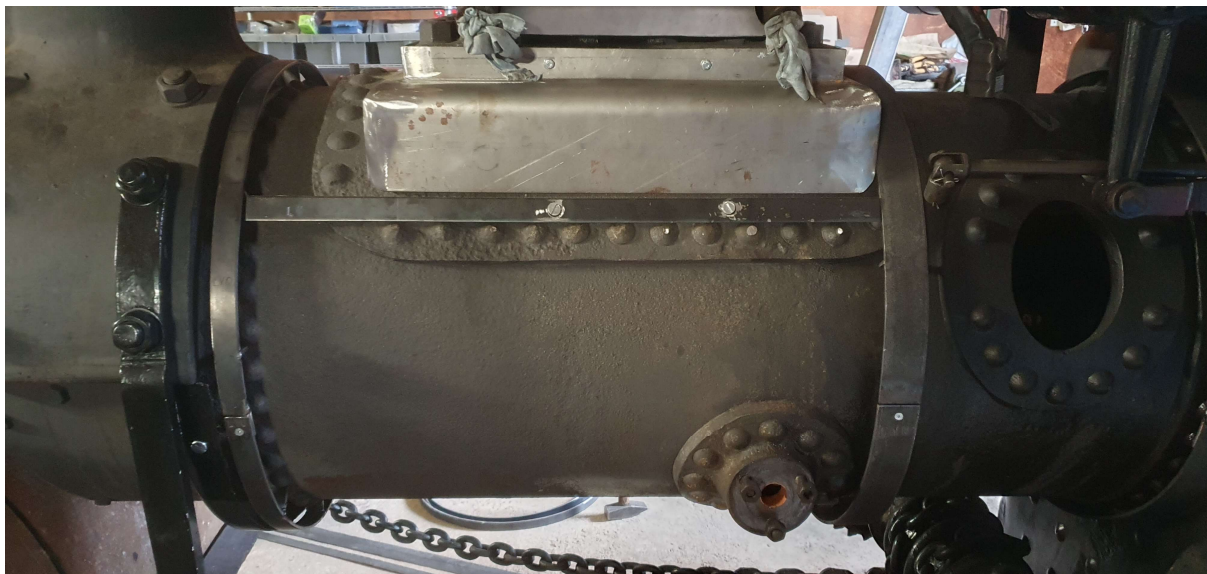
Endlich konnte ich mit der Kesselverschalung weiter machen, da nun in der umgeräumten Werkstatt mehr Platz für eine Auslegeordnung zur Verfügung stand. Als Erstes habe ich die Tragring-Konstruktion angefertigt, auf welcher die Bleche künftig montiert sein werden. Früher waren die Bleche direkt auf der Kesselisolation aus Holz abgestützt. Da ich aus diversen Gründen auf diese Verzichten werde, musste eine alternative Abstützung angefertigt werden.

Die Kollegen in Schottland, die in etwa gleichzeitig an der Maschine Nr. 10346 «Buster» von 1922 arbeiteten standen vor demselben Problem und haben ein ausgeklügeltes «Tragekorsett» entworfen. Ich habe dies in etwas abgewandelter Form nachgebaut, da die Schwestermaschine eine Langkesselverschalung aus zwei grossen, durchgehenden Blechen erhalten hat, während meine Walze die traditionelle Blechteilung behalten sollte.

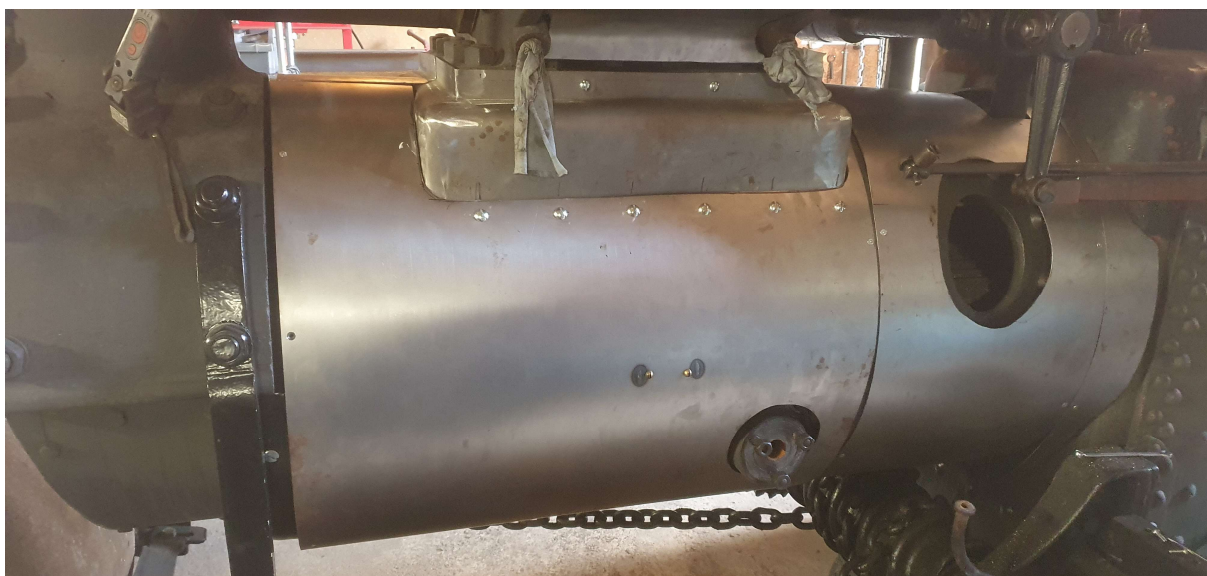
Mit jedem Blech, dessen Konturen nachgearbeitet waren vervollständigte sich das Erscheinungsbild der Walze weiter. Der Einfachheit halber sind alle Bleche auf den Tragringen festgeschraubt. Die kleinen M5 Senkschrauben werden später durch die Messingbänder verdeckt.

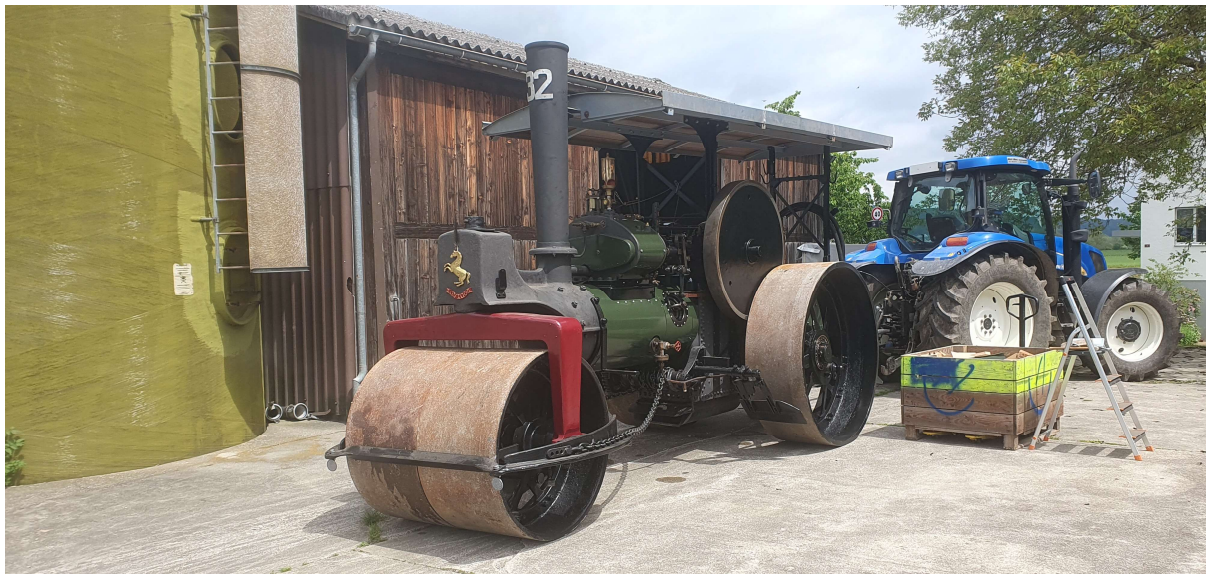
Anfang Mai kamen die Verschalungsbleche vom Lackieren zurück. So konnte ich nun die Walze so weit zusammenbauen, dass ein Probeheizen stattfinden konnte. Alles war dicht, und so stand dem Besuch des Kesselinspektors zwei Wochen später nichts im Weg. Leider zeigte es sich, dass die Undichtigkeit am Zylinderdeckel des Hochdruckkolbens, welche am Traktorentreffen aufgetreten ist, sich nicht durch gleichmässiges Nachziehen beheben liess. Hier wartete also noch etwas Arbeit.

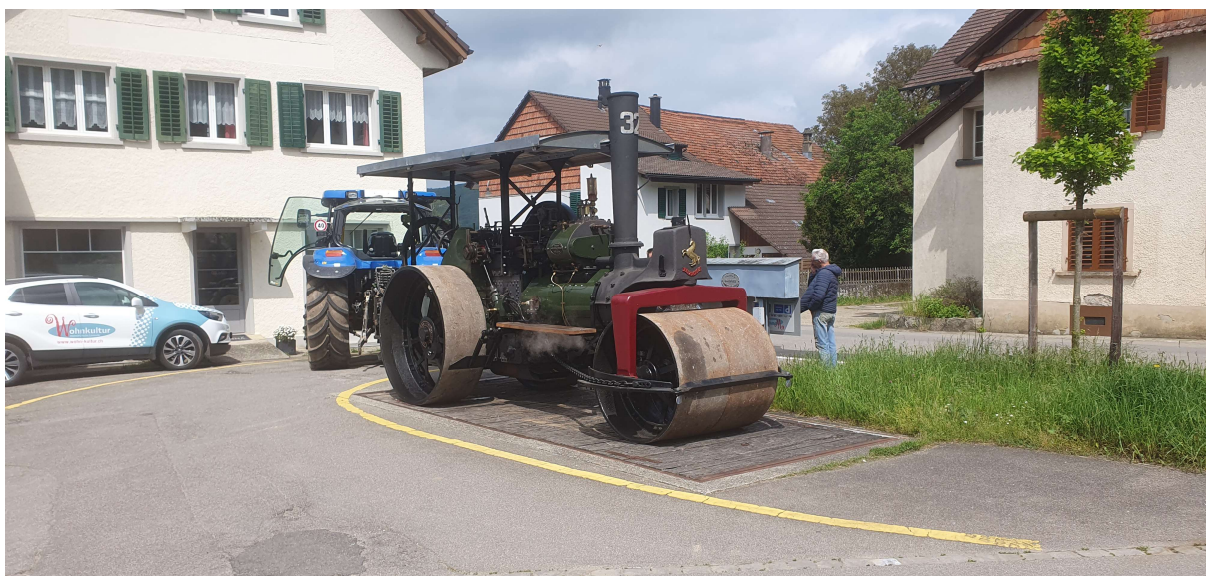
Die Zeit, bis das Feuer vollständig heruntergebrannt war wurde anschliessend gleich genutzt, um die Walze auf die Brückenwaage zu schieben, um das Gewicht zu ermitteln. Nicht jedes Dorf bietet noch die Möglichkeit, mittels traditioneller Brückenwaage Fahrzeuge abzuwägen. Häufig sind diese Einrichtungen in den letzten Jahrzehnten zurückgebaut und die Gruben verfüllt worden.

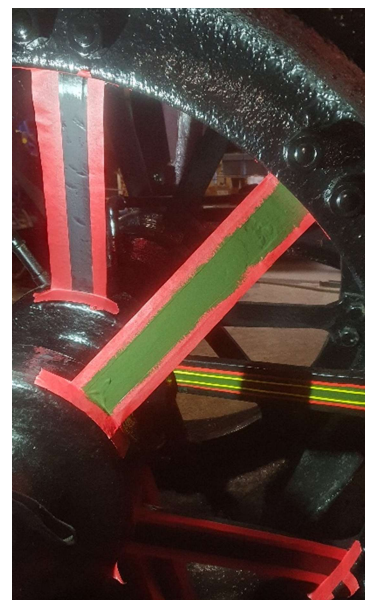
Am Tag nach der Abnahme durch das StVA habe ich ein weiteres Mal mit dem Auseinanderbauen der Walze begonnen. Diesmal allerdings, um die Linierung anbringen zu können. In Meilen war eine einzelne Speiche in der vorgesehenen Lackierung zu entdecken. Ich war damit ausprobieren, wie diese in verschiedenen Lichtverhältnissen wirkt.

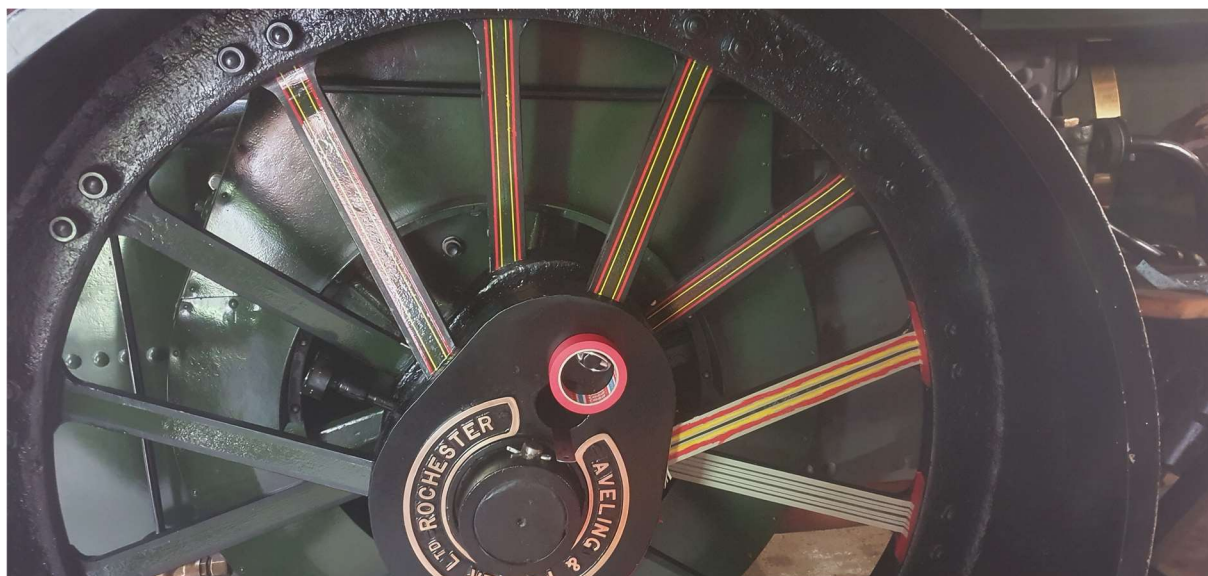
Da Versuche von frei Hand Linieren auf der rauhen Oberfläche der gegossenen Speichen eher unbefriedigend ausgefallen sind, habe ich mich schweren Herzens dazu entschieden, die Linierung durch Mashierungsband zu vereinfachen. Vereinfacht hat dies allerdings lediglich den Vorgang des Farbauftrages, das Abkleben der einzelnen Speichen hat ein Vielfaches an Zeit in anspruch genommen von dem, was ich vorgesehen hatte. Das Resultat überzeugt allerdings, was für die vielen Stunden mit Klebebandfetzen an den Händen entschädigt.

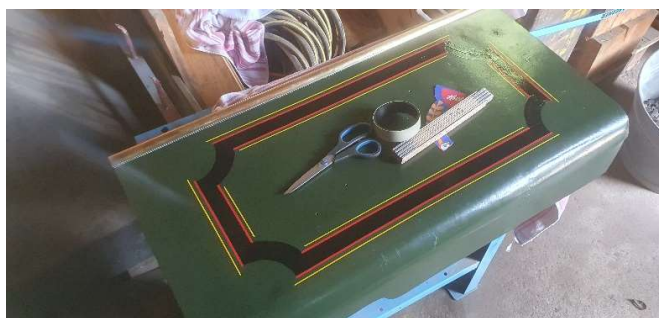
Im Autolackierungs-Zubehör fand ich ein Linierklebeband, welches durch Herausziehen einzelner vorperforierter Streifen erlaubt, verschieden breite Linien exakt parallel zu maskieren. Dadurch war es mir auch möglich, die gelben und roten Linien in einem Mal aufzubringen, ohne dazwischen alles austrocknen zu lassen und neu abzukleben.

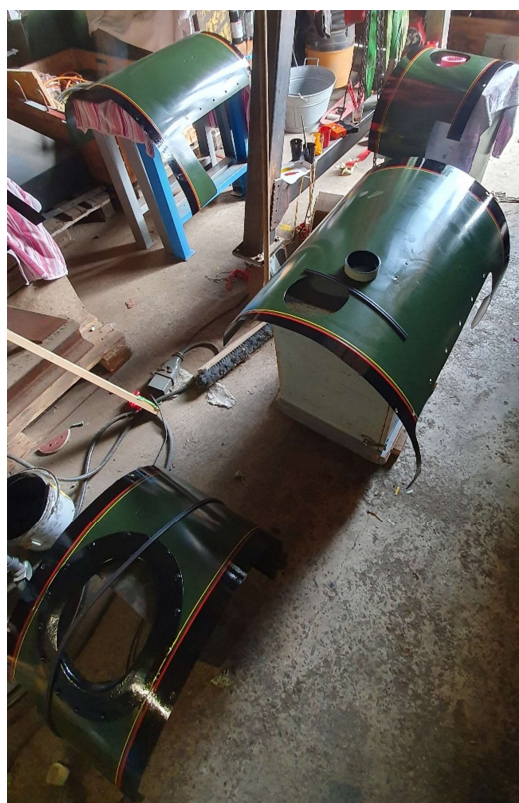
Die Kesselverschalung wurde zum neu Lackieren abgebaut. Einige Bleche wurden vorgängig komplett neu lackiert, da sich durch An- und Abbau Lackschäden ergeben hatten. Danach wurde die Linierung in bewährter Manier angebracht.

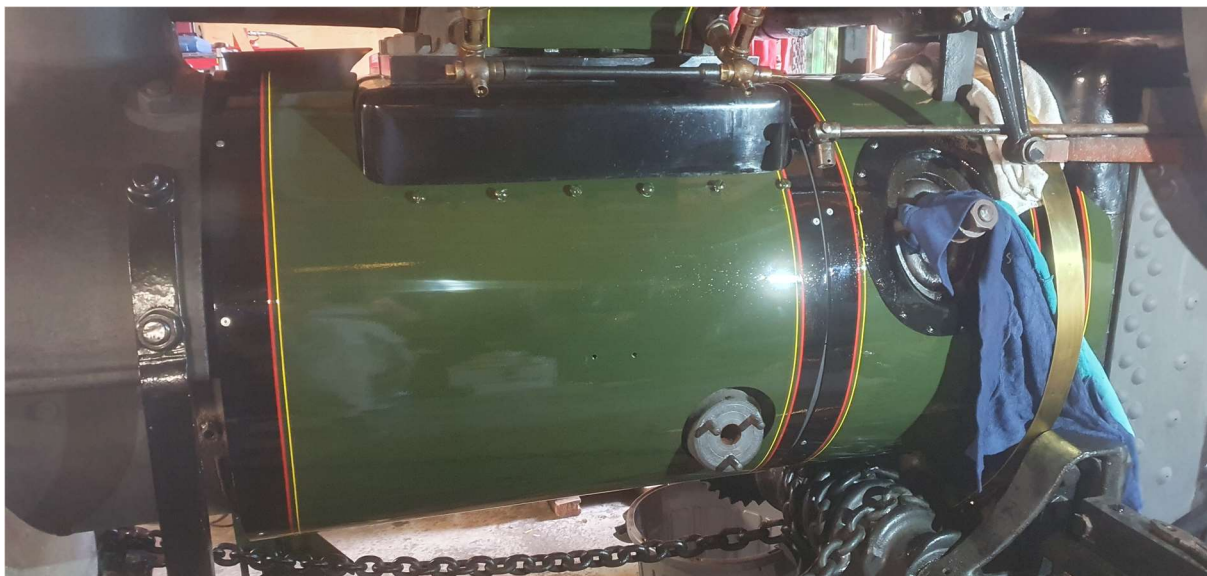
Nach dem Auftrag einer schützenden Schicht Klarlack konnten die Verschalungsbleche wieder am Kessel angebaut werden. In demselben Arbeitsschritt wurden auch diverse bisher blanke Schraubenköpfe lackiert. Einzelne Köpfe bedurften einer speziellen Behandlung, da die Linierung über sie hinwegführt. Diese sollte optisch möglichst nicht unterbrochen werden.

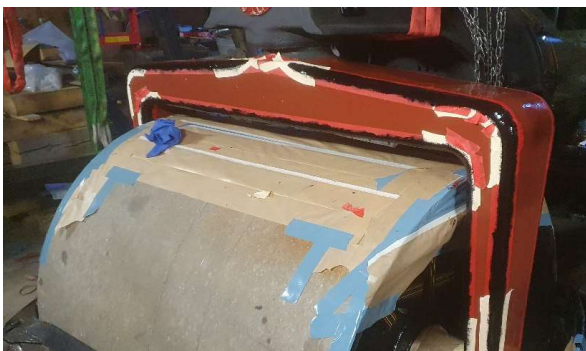
Um am Joch arbeiten zu können musste zuerst die Walze vorher angehoben werden, damit der Königsstock genug Abstand hat, um darunter streichen zu können. Nach dem Entfetten der Teile konnte das Joch angeschliffen werden. Hier zeigte sich, dass das bisherige «Himbeerrot» lediglich in einer sehr dünnen Farbschicht aufgetragen worden war, traf ich doch an vielen Stellen direkt auf Grundierung. Neu ist das Joch in dem originallack ziemlich nahe kommendem Ziegelrot gestrichen.

Während die schwarzen Flächen in bewährter Weise abgeklebt wurden erfolgte das Anbringen der roten Linien von Hand, der Farbtrekkante von schwarz zu rotbraun folgend.
