Aveling & Porter 10845 – Das zweite Jahr

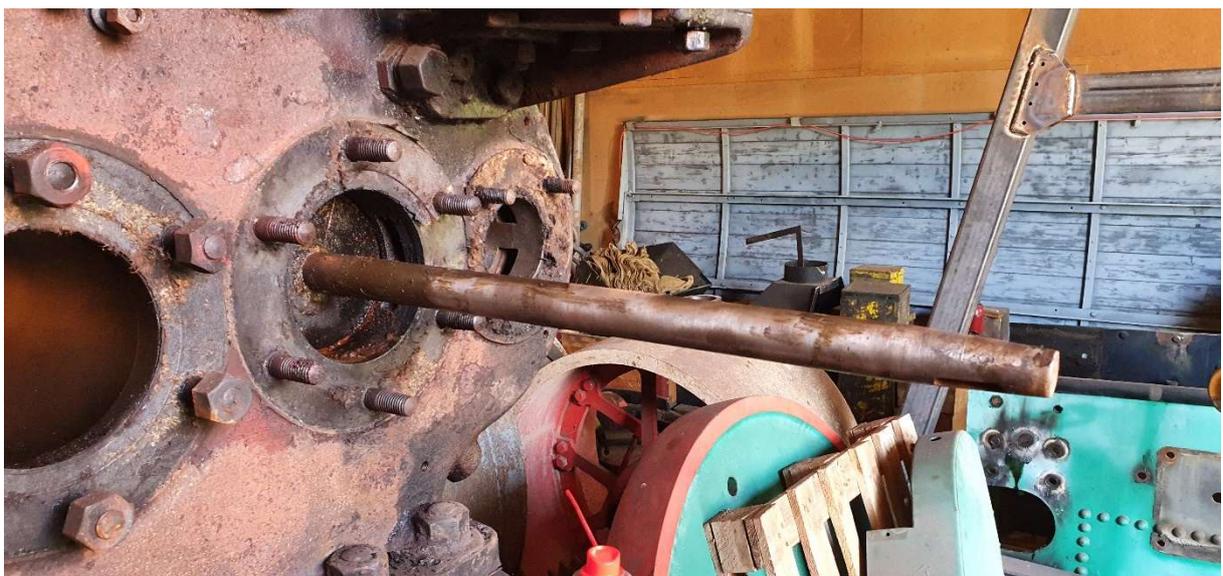
Das Corpus Delicti: Der Hochdruckkolben wehrte wehement sich gegen den Ausbau.

Ein erster grosser Schritt war das Ausbauen des noch im Zylinderblock klemmenden Hochdruckkolbens. Dieser konnte erst mit der grossen Hydraulikpresse und viel gut Zureden durch Jörg gelöst werden.

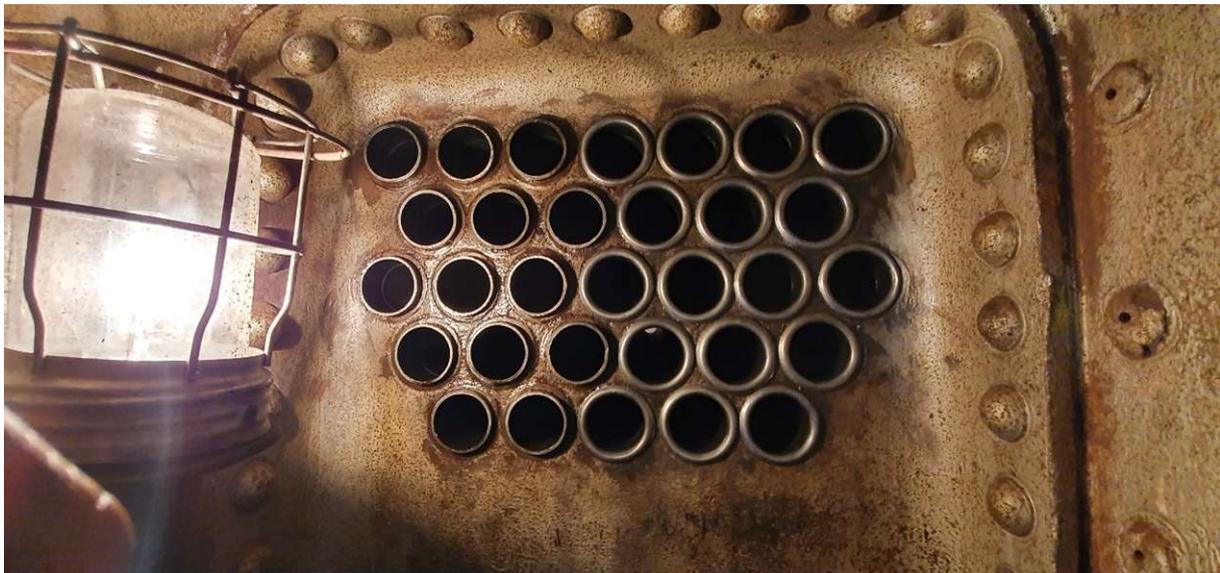
Anfang Juni kam dann der erste grosse Tag für den Kessel. Er wurde vom Kesselinspektor genau unter die Lupe genommen. Die Wandstärkenmessungen ergaben grösstenteils nur geringe Abzehrungen.

Dank der speditiven Anfertigung der benötigten Siederohre durh Demian Soder konnte ich diese noch während der darauffolgenden zwei Wochen einwalzen und bördeln.

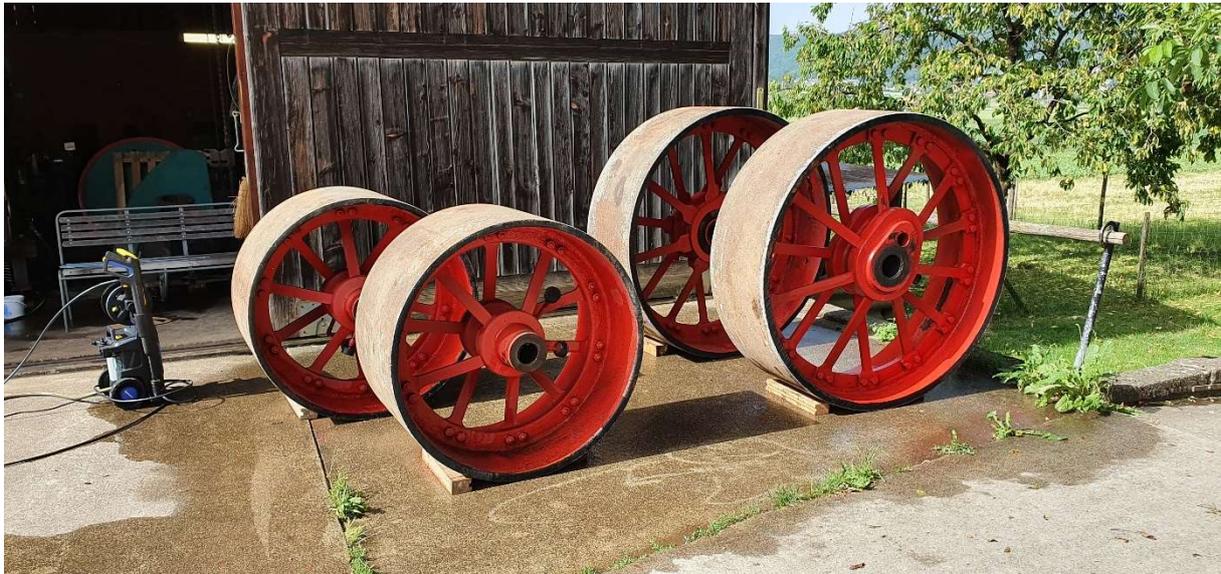
Die Walzenräder stehen bereit für den Transport zum Sandstrahler.

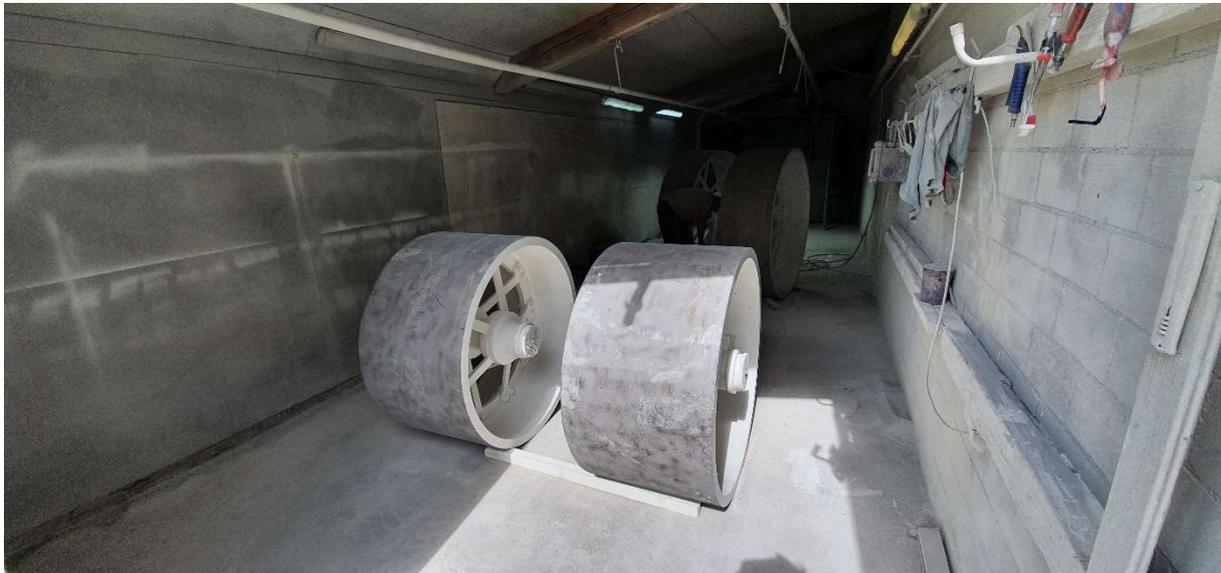
Sandgestrahlt und mit der ersten Schicht Grundierung – Weiss wäre doch auch eine nette Farbe 😊

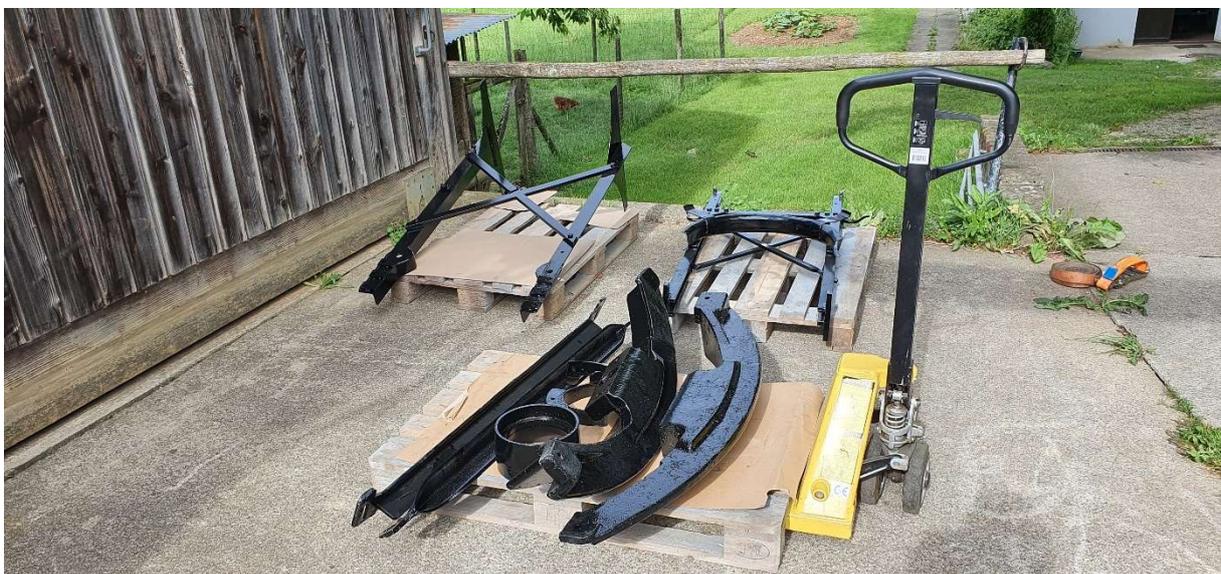
Die ersten Teile sind vom Lackieren zurück – ein motivierender Anblick.

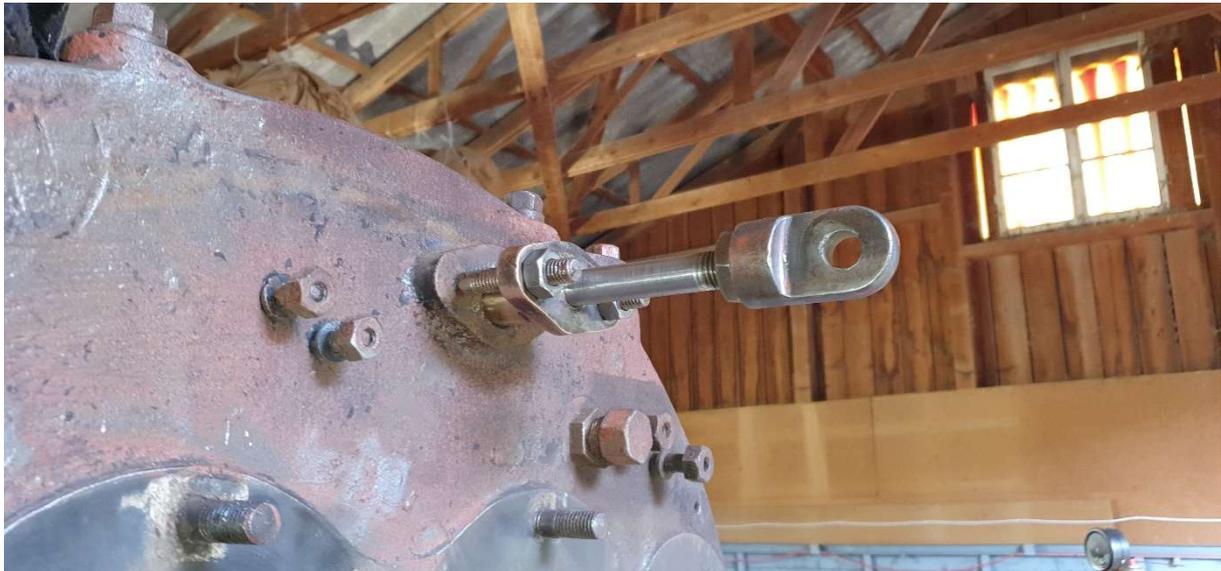
Die neu angefertigte Reglerstange ist montiert und bereit für die Druckprobe.
